Введение. Покрытие бассейна и аквапарка в г. Пружаны выполнено в виде стальной цилиндрической структурной оболочки, по верхним поясам которой уложен сплошной деревянный настил. Структурная оболочка с кристаллом в виде пирамиды с ромбическим основанием 2,156×2,156 м по верхним поясам имеет высоту по центрам узлов 2,6 м. Оболочка опирается нижними узлами на железобетонные и сталежелезобетонные колонны (рис. 1). При этом, при-

DRAGAN V.I., MUCHIN A.V., SHURYN A.B., LIUSTSIBER V.V. The results of the examination and as-built tests of a metal structural shell of the covering of the swimming pool and aqua park in Pruzhany

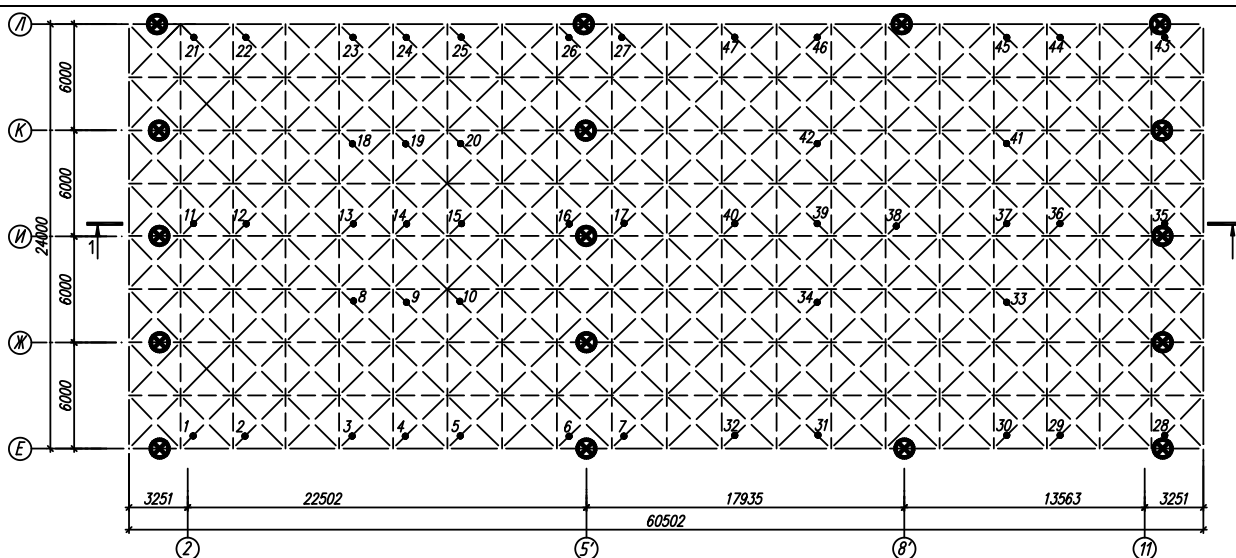
Рис. 1. Места опирания структурной оболочки и местоположение точек нивелирования верхней поясной сетки

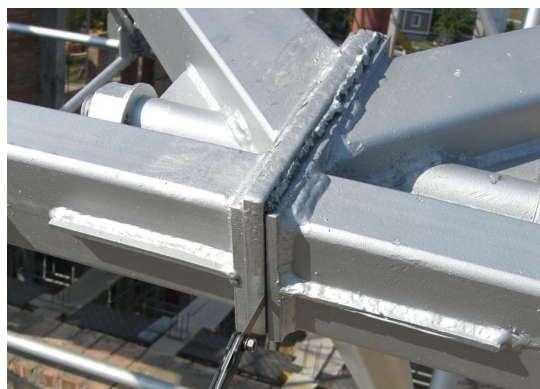
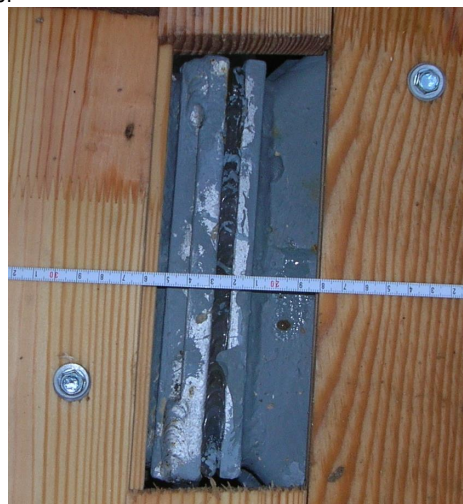
Рис. 2. Дефекты монтажа узлов верхней поясной сетки структурной оболочки (раскрытие фланцев)

Установлено, что ряд элементов верхнего пояса структурной оболочки покрытия, расположенные по оси Л, имеют прорезанные на монтаже овальные отверстия для болтов с контролируемым натяжением, что недопустимо для болтовых соединений такого типа. Монтаж значительного числа узловых соединений верхнего пояса с болтами и шпильками с контролируемым натяжением выполнен с недопустимыми зазорами между деталями более 0,1 мм и 0,3 мм (рис. 2). Зазоры между деталями в узлах верхнего пояса объясняются назначением фланцев малой толщины и их деформациями при сварке. Наличие зазоров во фланцевых соединениях делает их неработоспособными и аварийноопасными. В классическом решении фланцевого соединения растягивающее усилие, прикладываемое к узлу, воспринимается главным образом вследствие преодоления сопротивления сжатию фланцев от предварительного натяжения высокопрочных болтов. В данной конструкции имеются раскрытые фланцы, поэтому усилия предварительного натяжения шпильки суммируются с растягивающими усилиями, возникающими в стержнях при приложении внешней нагрузки. Также установлено, что заполнение зазоров между деталями узлов верхнего пояса силиконом произведено не по всему периметру, что резко снижает их долговечность и несущую способность ввиду доступа влажного воздуха к незащищенным от коррозии поверхностям болтовых соединений, обработанных газопламенным способом. С части поверхностей на монтаже по оси Л не защищено заводское антикоррозийное покрытие.

Как отмечалось выше, узлы верхней поясной сетки в расчетной схеме приняты жесткими. В то же время ряд узлов, расположенных над средними опорами, в действительности таковыми не являются. Данное утверждение основано на том, что верхний узел над опорой имеет значительное раскрытие (рис. 2). Кроме того, во время испытаний были отмечены характерные удары, свидетельствующие о сдвиге деталей, соединяемых на высокопрочных шпильках. С учетом того, что при проведении обследования были отмечены дефекты в виде овальных отверстий в ребрах, с помощью которых выполнено соединение контурных верхних поясов, вполне закономерным является утверждение, что в процессе нагружения происходило перераспределение усилий.

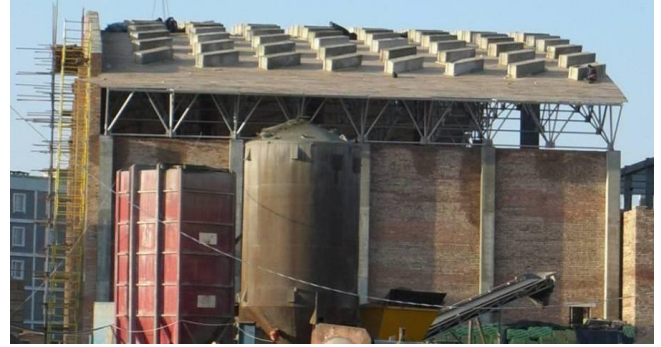
Натурные испытания. Испытательная нагрузка назначалась по нормативному значению постоянных и временных нагрузок, действующих на покрытие (за вычетом собственного веса оболочки и дощатого настила) и создавалась при помощи бетонных фундаментных блоков ФБС 24.5.6 (серия Б1.016.1.1 вып. 1.98) (рис. 4). Эпюра снеговой нагрузки принята по наиболее невыгодному случаю нагружения, соответствующему схеме 1 варианту 1 [1]. Блоки раскладывались на сплошном деревянном настиле толщиной 30 мм строго по схеме нагружения по специально разработанной технологической карте. Полное нормативное значение испытательной нагрузки, приведенной к равномерно распределенной по площади, составило $180,3 \text{ кН/м}^2$, что превышает нормативное значение «учитываемой» проектной нагрузки в 1,01 раза.

Рис. 4. Общий вид покрытия, нагруженного испытательной нагрузкой
