#### **DERKACH V.N. About the morphology of cracks, appears in interior partitions in modern buildings**

The article contains the surveying results of interior partitions and description of the morphology of cracks, appears in partitions; the analysis of cracks appearing causes was carrying out.

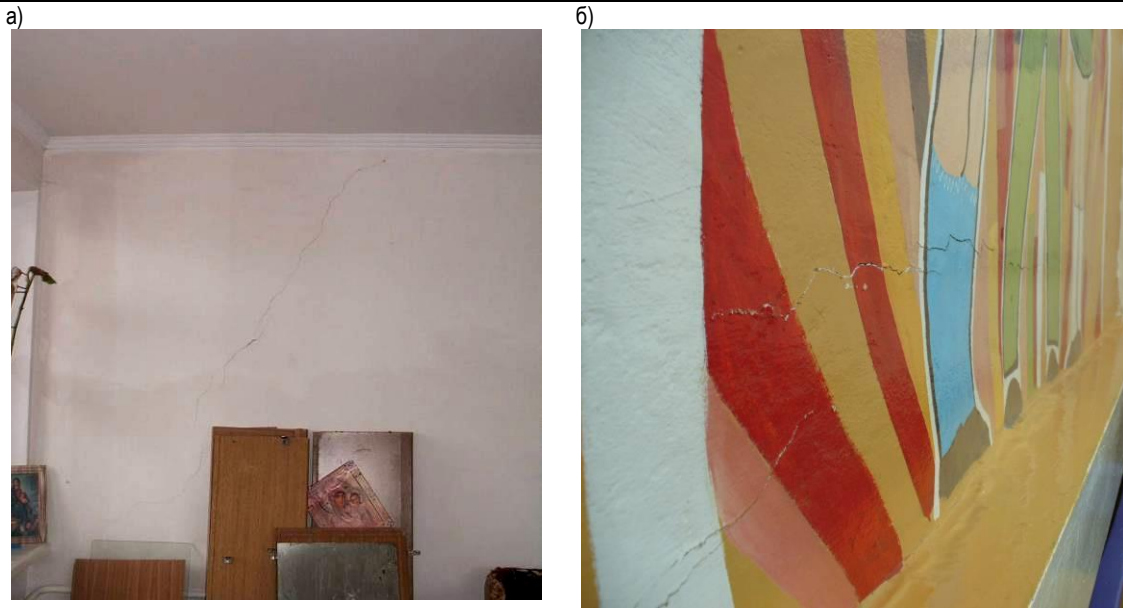
**Рис. 2.** Характер трещинообразования в сплошных перегородках  
а) при  $1,2 \leq L/H \leq 2$ ; б) при  $L/H > 2$

На рис. 2а показаны трещины, образовавшиеся в перегородках, установленных на плиты пустотного настила пролетом 7,2 м жилого дома через год после сдачи его в эксплуатацию. Трещины, возникшие в перегородке, установленной на ригель пролетом 8 м, здания школы показаны на рис. 2б. У опор трещины имеют наклон под углом  $\approx 45^\circ$ , в средней зоне трещины развиваются по горизонтальным швам кладки.

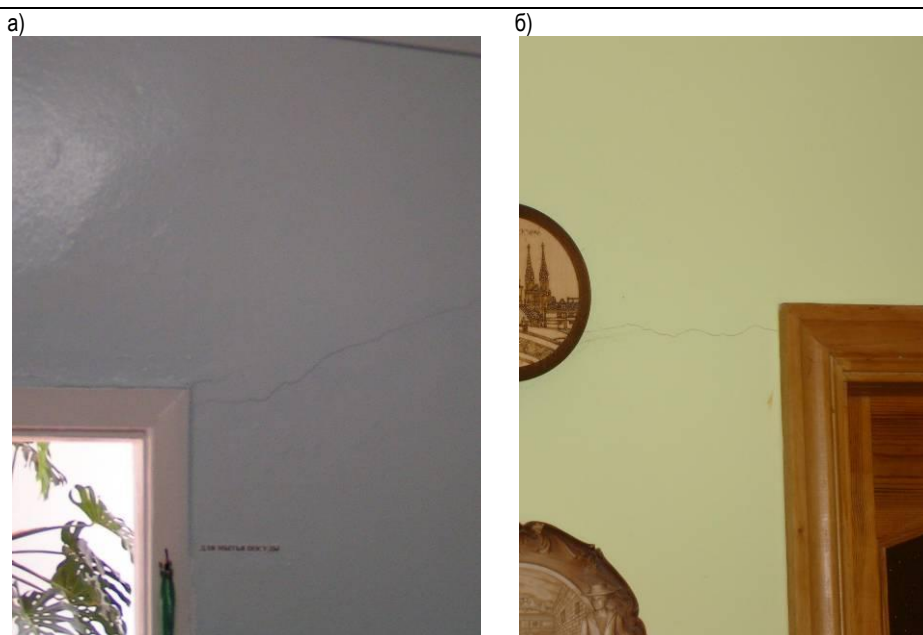
**Рис. 4.** Характер образования трещин в перегородках с дверными проемами  
а) наклонная трещина при одном проеме; б) горизонтальная трещина между двумя проемами

На рис. 4 показаны трещины, возникшие в перегородках с дверными проемами. Трещины образовались приблизительно через год после окончания строительства здания.
