## ИССЛЕДОВАНИЕ ТЕХНИЧЕСКОГО СОСТОЯНИЯ ПЛИТ ПЕРЕКРЫТИЙ ВЫСОТНОГО ЗДАНИЯ

Центр научных исследований и испытаний строительных конструкций (ЦНИИСК) провел исследование монолитных железобетонных перекрытий жилого дома расположено в г. Минске по ул. Грибоедова, дом № 1.

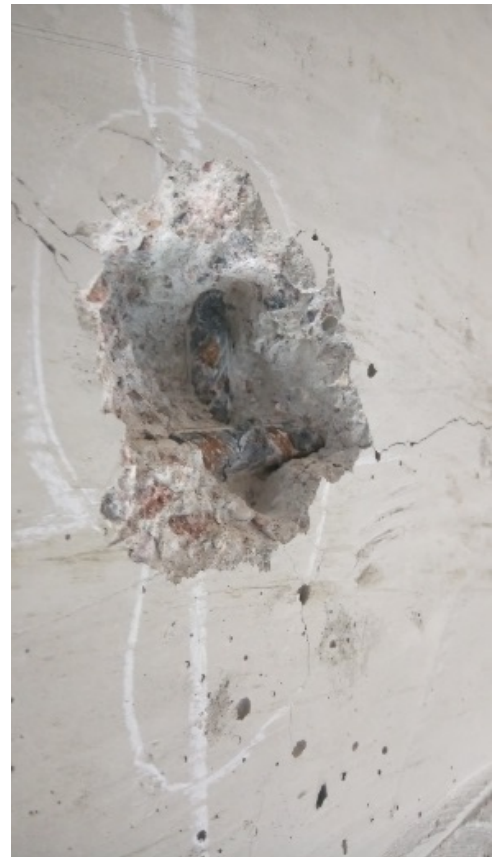
Из дефектов следует отметить трещины шириной раскрытия до 0,4 мм по нижней грани плит в зоне середины пролета, совпадающие с направлением арматуры. Выявленные трещины по характеру образования являются силовыми и свидетельствуют о недостаточных деформативных и прочностных характеристиках монолитных плит перекрытий.

Рисунок 2 – Общий вид характерных трещин

Для достижения необходимых деформативных и прочностных характеристик монолитных плит перекрытия было рекомендовано выполнить их усиление (по расчету). В качестве усиления применить систему внешнего армирования – наклейка углеволоконных материалов на нижнюю поверхность монолитных плит перекрытий.
