**ТУР Э. А\*, КАЗАКОВ В. Н.\*\*, БАСОВ С. В.\*, ТРИЧИК В. В. \***

\*Беларусь, Брест, Учреждение образования «Брестский государственный технический университет»

## **РУИНЫ УСАДЬБЫ «НАДНЁМАН» В Д. НАДНЁМАН УЗДЕНСКОГО РАЙОНА МИНСКОЙ ОБЛАСТИ КАК ОБЪЕКТ ИСТОРИКО-КУЛЬТУРНОГО НАСЛЕДИЯ**

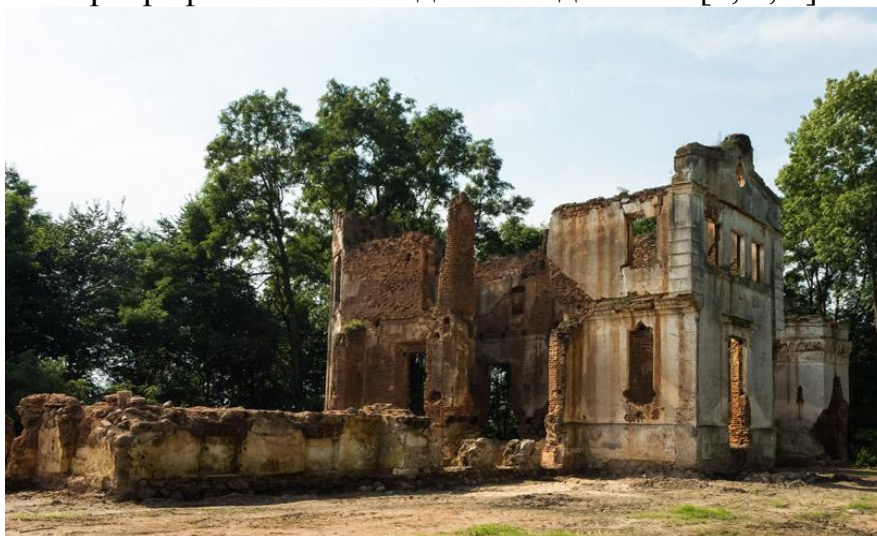
Рисунок 1 – Руины усадьбы Наднеман

На сегодняшний день поместье заброшено и остро нуждается в консервации: здесь сохранились руины центральной части строения и въездная брама имения.
