ИССЛЕДОВАНИЕ ОБЪЕМНО-ПЛАНИРОВОЧНОГО И КОНСТРУКТИВНОГО РЕШЕНИЯ ЗДАНИЯ КОНЮШНИ В ИМЕНИИ ЗЕЛЕНЕВИЧИ В Д. ЗЕЛЕНЕВИЧИ (ПРУЖАНСКИЙ РАЙОН)

Исследование бывшего имения Зеленевичы в Пружанском районе Брестской области проводилось в августе 2007 г. – феврале 2008 г. Целью настоящей работы является определение местонахождения оставшихся построек и их фактического технического состояния несущих и ограждающих строительных конструкций, изучение объёмно-планировочных решений. Из уцелевших зданий остались конюшня, ледник и флигель. При исследовании наибольшее внимание было отведено на определение технического состояния здания конюшни. Исследование проводилось совместно со специалистами ОАО «Стройкомплекс» г. Бреста. Необходимость проведения исследования была обусловлена предстоящей реконструкцией здания конюшни на основе технического заключения по результатам исследования строительных конструкций и получении предложений и рекомендаций по выполнению ремонтно-восстановительных мероприятий. В дальнейшем здание конюшни предполагалось использовать по прямому назначению - для содержания породистых лошадей и обучения верховой езде, прогулок по прилегающему лесопарку, а также для разведения лошадей и их

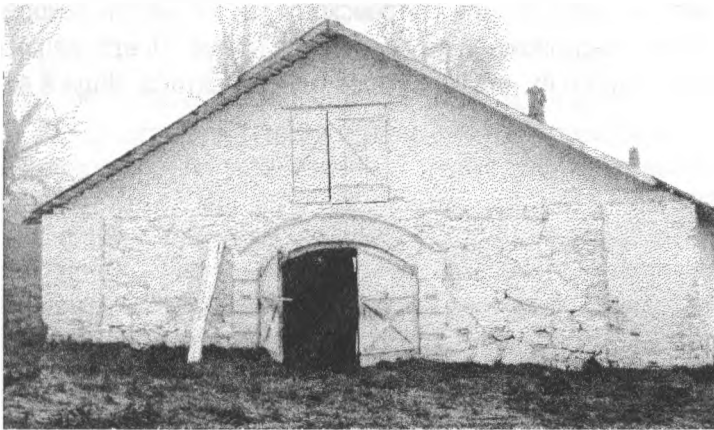
**Рисунок 4 - Вид здания конюшни.
Западный фасад**

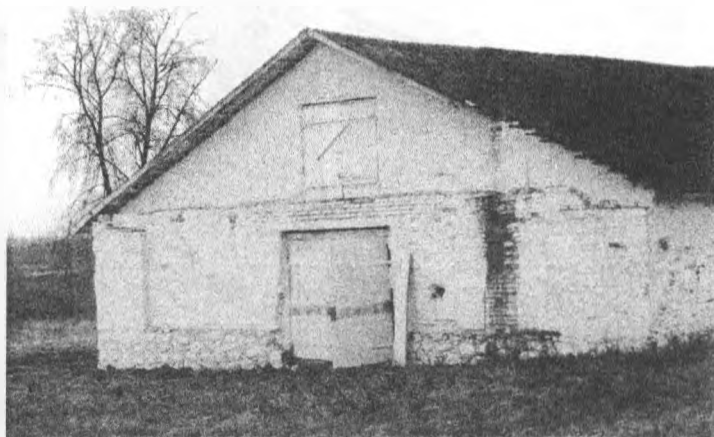
**Рисунок 5 - Вид здания конюшни.
Восточный фасад**

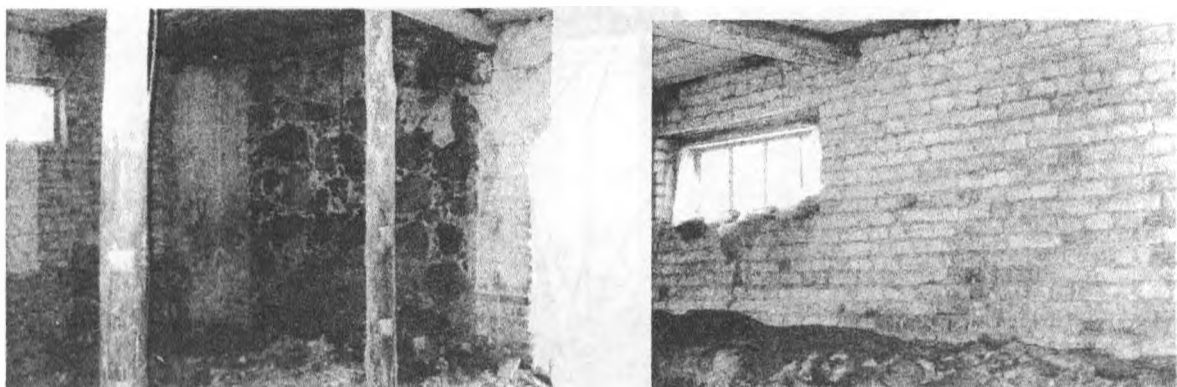
Рисунок 14 - Кладка стен из бута и кирпича глиняного (фото слева). Вид с внутренней стороны западной торцевой стены. Однорядная цепная система перевязки кладки из силикатного кирпича (фото справа). Южная продольная стена. Время возведения вторая половина 50-х годов XX века

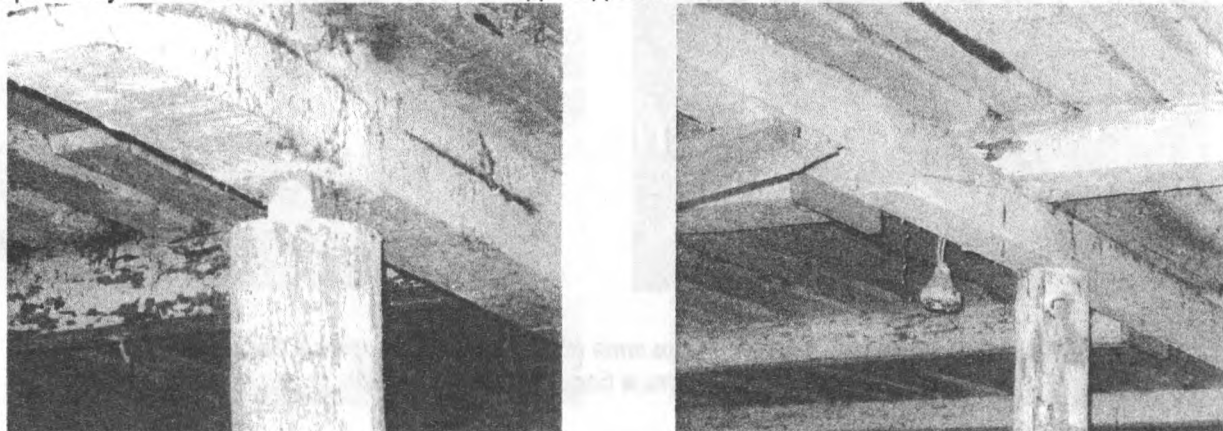
Рисунок 17 - Шип стойки (фото слева). Стык прогонов (фото справа)

Нагрузка на прогоны одинаковой интенсивности, поэтому в каркасе применены консольно-балочные прогоны с одним шарниром через два пролёта на расстоянии 200-400 мм от опоры. Стыки прогонов выполнены косым прирубом. Боковое смещение в шарнире предотвращается забитыми сверху и снизу гвоздями длиной 120 мм, $\varnothing 6$ мм. В крайних пролетах прогоны опираются на наружные стены, гидроизоляционных прокладок в месте опирания на момент исследования не обнаружено. Глубина опирания – 200-250 мм.

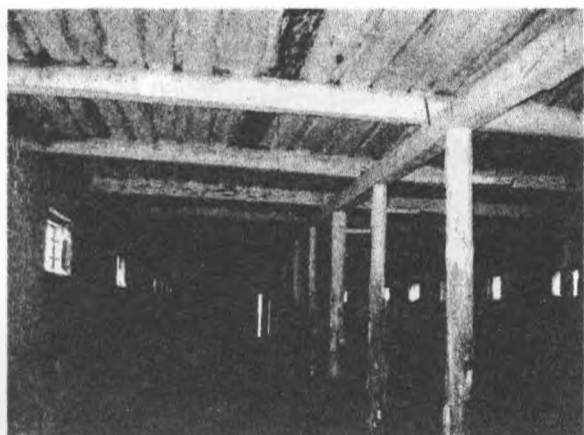
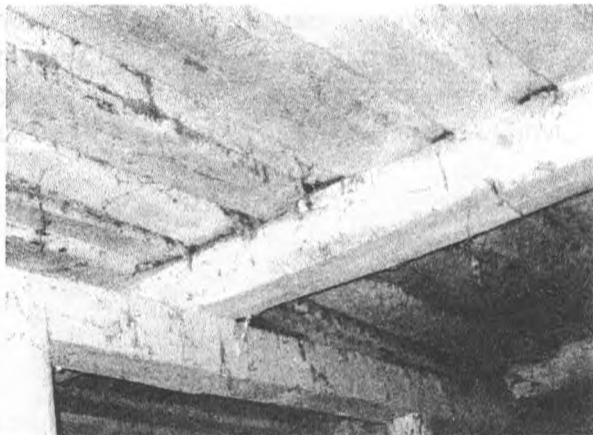
-Чердачное перекрытие выполнено в виде деревянного настила по деревянным балкам. Балки уложены перпендикулярно прогонам каркаса на всю ширину здания и являются трёхпролётными шарнирными, с одним шарниром в среднем пролёте, между осями «В-Б». Стыки балок выполнены косым прирубом и расположены на 600 мм от прогонов в шахматном порядке. Балки имеют сечение 200x160(h) мм и опираются на прогоны каркаса и продольные кирпичные стены. В месте опирания балок на прогоны они соединены с прогонами скобами из гладкой арматуры $\varnothing 12$ мм и длиной 200 мм. В крайних пролетах прогоны опираются на наружные стены, гидроизоляционных прокладок в месте опирания на момент исследования не обнаружено. Глубина опирания – 200-250 мм. Вторая, седьмая и девятнадцатая балки со стороны западного фасада поражены гнилью. Имеется замокание балок от протечек кровли. По балкам чердачного перекрытия выполнен настил из необрезных досок толщиной 35 мм, шириной 120 – 370 мм.

Рисунок 19 - Балки чердачного перекрытия (фото слева). Опираение балки перекрытия на прогон, стык балки (фото справа)

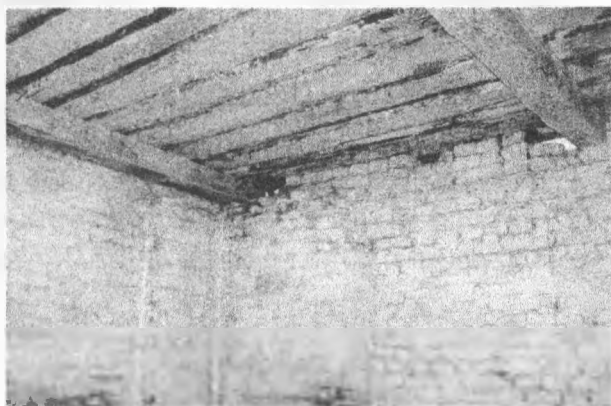
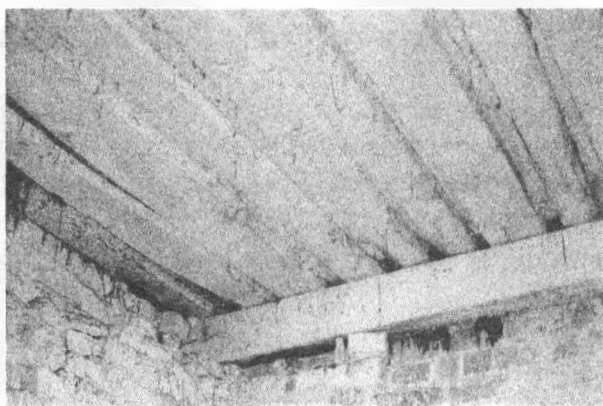
Рисунок 20 - Опираение балок на наружные продольные стены (фото слева). Настил чердачного перекрытия (фото справа)

Первый ряд настила уложен с зазорами между досками 40-120 мм, сверху внахлест аналогично первому уложен второй ряд настила из необрезной доски толщиной 35 мм. Отдельные места настила поражены гнилью и разрушены, что вызвано протечками кровли. Все деревянные элементы чердачного перекрытия выполнены из сосны второго сорта. Балки перекрытия и настил с нижней стороны обработаны известковым составом. Влажность древесины на момент исследования составляет 32%. На настиле уложен слой соломы толщиной 20-40 мм.

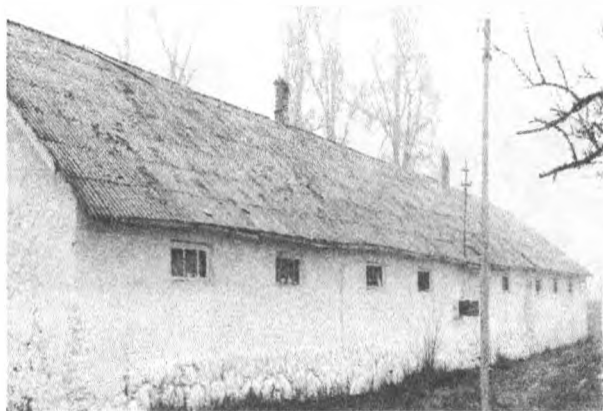
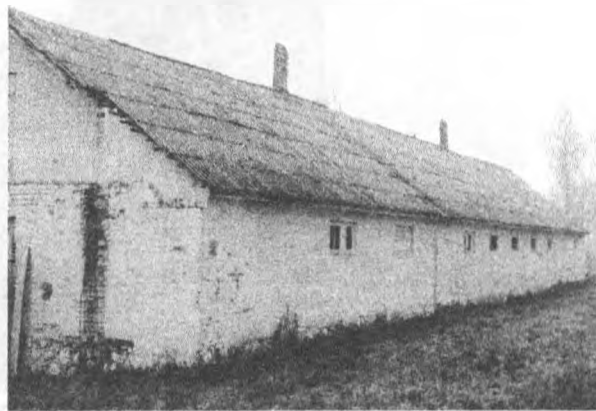
Рисунок 22 - Вид кровли со стороны южного фасада (фото слева). Вид кровли со стороны северного фасада (фото справа)

Конёк выполнен из обрезной доски толщиной 35 мм, шириной 150 мм. Обрешетка выполнена из бруска 50x40(н) мм, через 300 мм. Следов обработки антисептиком обрешетки нет. Во время исследования кровли выявлены многочисленные дефекты: крепление шиферных листов к обрешетке ослабло, что привело к сдвигу волнистых листов и разрушению кровли; вся кровля имеет биологическое поражение (растет мох); покрытие конька на 70% длины отсутствует, оставшаяся часть конькового элемента поражена гнилью; отсутствует 50%

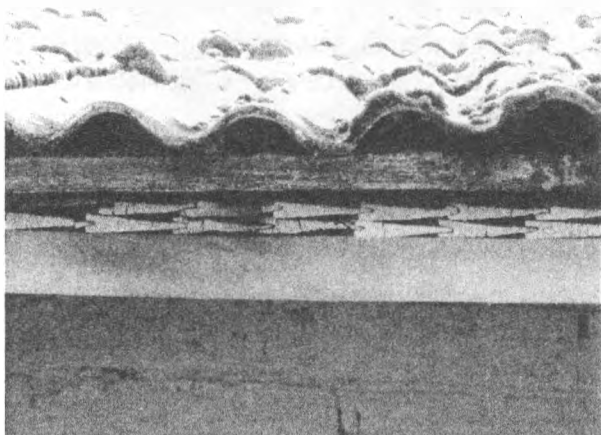
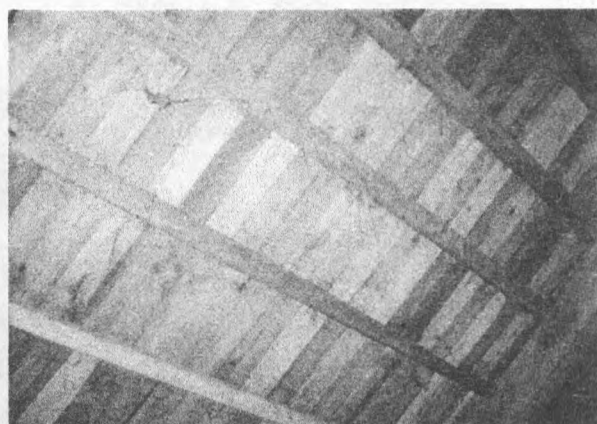
Рисунок 23 - Конструкция кровли (фото слева). Обрешетка и настил из гонта (фото справа)

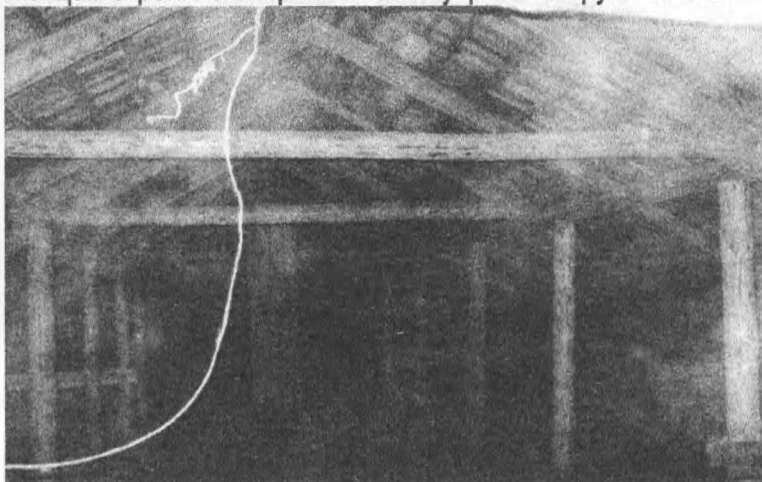
ветровых досок, оставшиеся поражены гнилью; верхний ряд гонта поражён гнилью, в местах разрушения шифера поражены два слоя гонта. В стропильной системе применены наслонные стропила. Стропильная система выполнена из брёвен и брусьев, с шагом стропильных ног 1080 – 1840 мм. Стропильные ноги сечением 110x115 мм, верхним концом опираются друг на друга с соединением «в пол дерева» и скреплены гвоздями, нижним концом стропила опираются на мауэрлат из бруса сечением 165x165 мм.

Рисунок 26 - Стропильная система здания конюшни

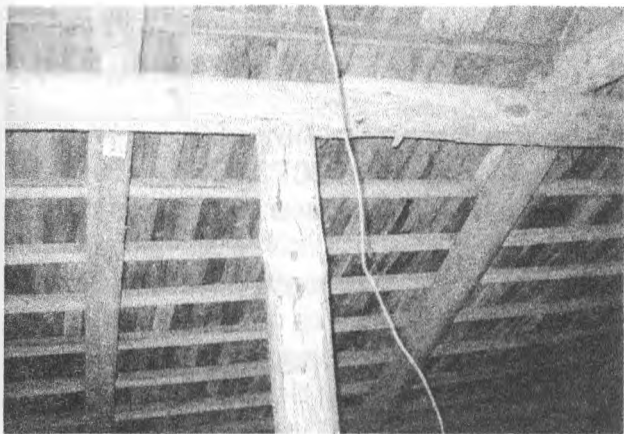
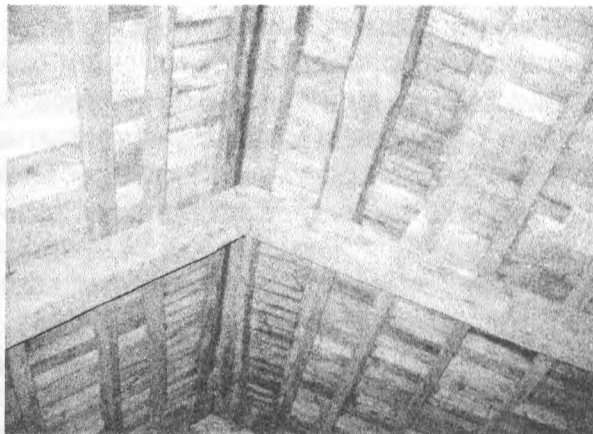
Мауэрлат закреплён металлическими скобами из гладкой арматуры диаметром 14 мм, длиной 500 мм к балкам перекрытия. В средней части стропильные ноги опираются на прогоны, выполненные из бревен диаметром 160 мм, стёсанных в нижней части. В месте опоры стропильные ноги соединены с прогонами металлическими скобами из гладкой арматуры диаметром 14 мм, длиной 250 мм. Во всех пролётах применены консольно-балочные прогоны с одним шарниром через два пролёта. Стыки прогонов выполнены косым прирубом и закреплены гвоздями. Прогоны опираются на стойки из брёвен диаметром 160 -180 мм, которые стоят на балках перекрытия в месте их пересечения с прогонами каркаса. Соединение стоек и прогонов выполнено на шипах. Для придания жёсткости всей системе установлены ригеля жёсткости; в уровне прогонов – из бревен диаметром 130 мм, через пару стропильных ног на второй; на отметке +3,725 м – из двух досок сечением, 35x150(h) мм, через две пары стропильных ног на третьей. Ригеля жёсткости соединены со стропильными ногами и стойками под прогоны болтами М14. Сечение стропильных ног удовлетворяет условиям прочности и условиям прогиба, что установлено поверочным расчётом. Прогибы стропил не превышают предельно допустимые. Влажность древесины на момент исследования составила 36%. Исследованы 100% элементов стропильной системы. Исследование производилось путём затёсывания деревянных конструкций. В ходе исследования поражения личинками насекомых, гнилью не выявлено, имеются следы затекания от разрушения кровли. Обработка антисептиками

**Рисунок 27 - Опирание прогона на стойку (фото слева).
Опирание стропильных в коньке (фото справа)**

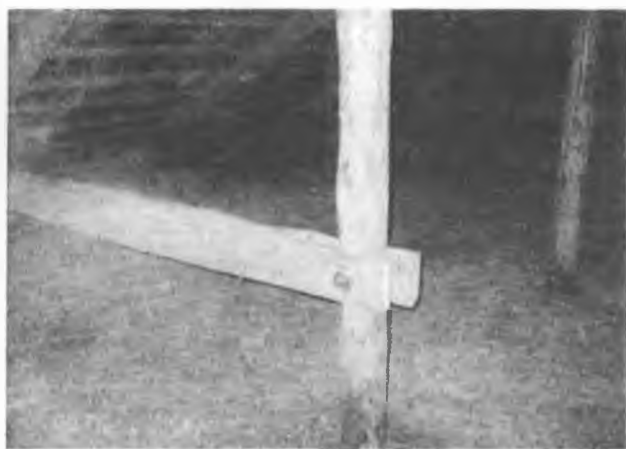
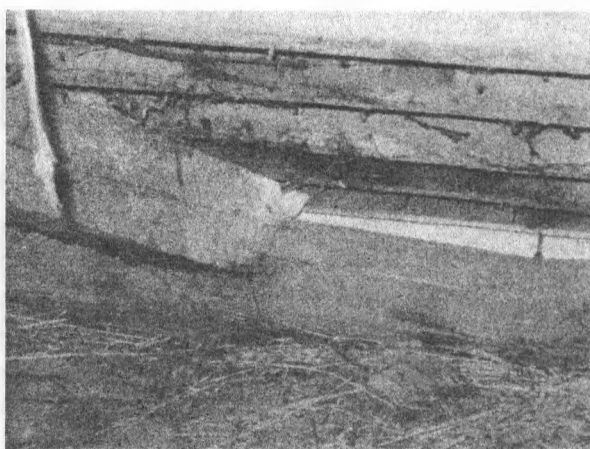
**Рисунок 28 - Ригеля жёсткости (фото слева).
Опирание стропильных ног на мауэрлат (фото справа)**
