## **4.2. Результаты обследования водохозяйственных объектов**

### ***Особенности технической оценки состояния реконструируемых объектов***

### ***Техническое состояние конструкций приемной камеры комплекса очистных сооружений г. Пружаны***

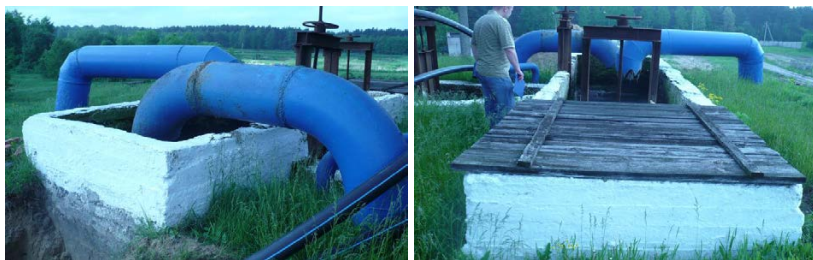
*Рис. 4.1.* Общий вид и конструктивное решение приемной камеры

Тип исполнения приемной камеры — из монолитного железобетона (монолитное днище и стены). Приемная камера выполнена прямоугольной в плане с размерами —  $6,91 \times 1,89 \times 1,91$  м ( $l \times b \times h$ ), толщина стенок приемной камеры — 200 мм (рис. 4.1).

Фактическая прочность бетона конструктивных железобетонных элементов приемной камеры находилась в пределах от 17,8 Мпа до 22,4 при коэффициенте вариации  $V = 12,9 - 13,2$  %.

Железобетонные стены и днище приемной камеры имели дефекты и повреждения, появление которых следует связывать с качеством строительно-монтажных работ, качеством изготовления конструкций и условиями эксплуатации сооружений (рис. 4.2).

- химическая коррозия бетона, биологическая коррозия бетона стен (выше уровня сточных вод), повреждено до 50 % поверхности стен (выше уровня сточных вод), выщелачивание бетона стен, повреждены все поверхности стен;

– разрушение (отслоение) защитного слоя бетона рабочей и конструктивной арматуры стен, коррозия рабочей и конструктивной арматуры панелей, повреждено до 20 % поверхности стен;

– разрушение защитного слоя бетона арматуры стен, вымывание, истирание поверхности бетона стен без обнажения и с обнажением конструктивной и рабочей арматуры стен.

Возникновение данных дефектов следует связывать с высокой турбулентностью потока нечистот (турбулентность потока в районе шиберной заслонки вызвана недостаточным ее закрытием, что создает гидравлическое сопротивление выходящему из приемной камеры потоку нечистот), содержащего абразивный материал (песок), который истирает и выносит растворимую составляющую бетона, обнажая зерна крупного наполнителя и близко расположенную к поверхности арматуру, также отрицательно воздействует на бетон среднеагрессивная среда эксплуатации приемной камеры:

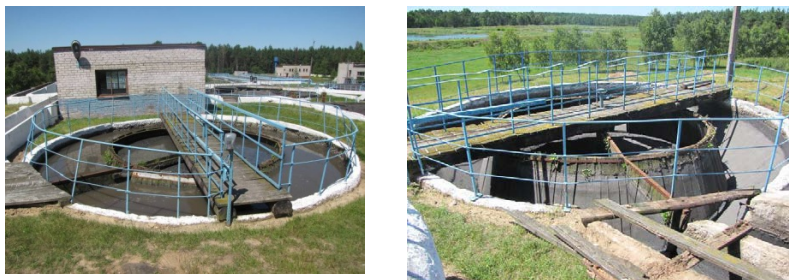
*Рис. 4.3.* Общий вид и конструктивное решение песколовок

Тип эксплуатируемых песколовок — круглые (в плане) горизонтальные песколовки с круговым движением сточной воды (круглые резервуары конической формы с периферийными лотками для протекания сточной воды). Стены и днище песколовок выполнены из монолитного железобетона (монолитное конусное днище и монолитные стены), толщина стенок песколовок — 115–125 мм (рис. 4.3, 4.4).

Фактическая прочность бетона стен песколовок от 19,3 до 22,4 МПа при коэффициенте вариации  $V = 12,8 - 15,6 \%$ .

Железобетонные стены и днища песколовок имеют дефекты и повреждения, появление которых следует связывать также с качеством строительного-монтажных работ, качеством изготовления конструкций и условиями эксплуатации сооружений:

– химическая коррозия бетона, биологическая коррозия бетона стен (выше уровня сточных вод), выщелачивание бетона стен;

– разрушение (отслоение), вымывание, истирание поверхности защитного слоя бетона рабочей и конструктивной арматуры стен резервуаров, коррозия рабочей и конструктивной арматуры панелей, (выше уровня сточных вод), а также дефекты изготовления (низкое качество бетонных работ по устройству

В результате выполненного осмотра песколовок существенных деформаций, недопустимого раскрытия трещин и других дефектов, значительно влияющих на возможность дальнейшей нормальной эксплуатации песколовок, на момент обследования не выявлено.

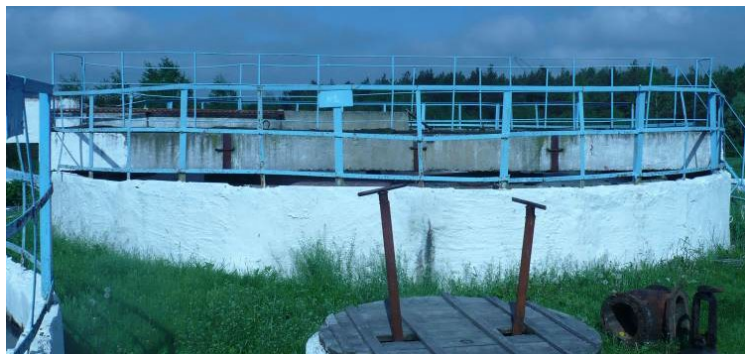
*Рис. 4.5.* Общий вид и конструктивное решение первичных отстойников

днище первичных отстойников выполнены из монолитного железобетона (монолитное конусное днище и монолитные стены), толщина стенок песколовков — 120–130 мм, периферийные сборные и отводящие лотки выполнены из сборных железобетонных элементов *рис. 4.5*. На монолитные стены установлены (смонтированы) сборные железобетонные балки пролетом 9,3 м, к сборным железобетонным балкам приварены стальные балки из различного проката.

Фактическая прочность бетона элементов первичных отстойников от 19,2 до 22,5 МПа при коэффициенте вариации  $V = 9,3 - 14,7 \%$ .

Железобетонные конструктивные элементы первичных отстойников имеют дефекты и повреждения, появление которых следует связывать с качеством строительно-монтажных работ, качеством изготовления конструкций и условиями эксплуатации сооружений. Общий вид отстойников приведен на *рис. 4.6*.

- дефекты изготовления монолитных стен и днища;
- отсутствие, разрушение (отслоение), растрескивание бетона стыков сборных элементов отстойников;
- равномерная поверхностная коррозия закладных деталей и их сварных швов сборных железобетонных балок

перекрытия отстойников, повреждено до 100 % железобетонных балок;

– биологическая коррозия бетона железобетонных балок перекрытия, повреждены поверхности балок перекрытия, незначительное выщелачивание бетона балок;

– поверхностная коррозия стальных балок (толщина продуктов коррозии — 0,5–4,0 мм), повреждено до 100 % стальных балок.

В результате выполненного осмотра первичных отстойников существенных деформаций, недопустимого раскрытия трещин и других дефектов, значительно влияющих на возможность дальнейшей нормальной эксплуатации первичных отстойников, на момент обследования не выявлено (рис. 4.6).

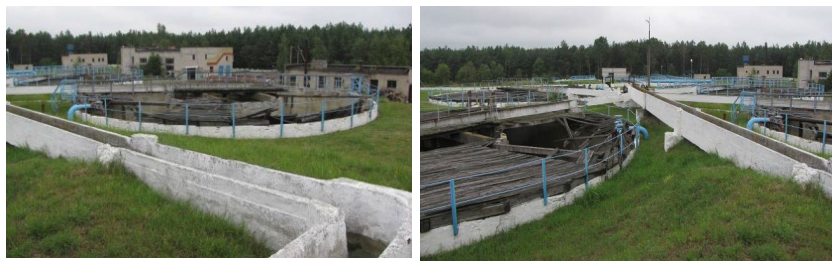
*Рис. 4.7.* Общий вид и конструктивное решение осветлителей-перегнивателей

Общий вид и конструктивное решение осветлителей-перегивателей представлены на рис. 4.7. Стены осветлителей выполнены из сборных железобетонных стеновых панелей для круглых емкостных сооружений типа ПСЦ1 по серии 3.900-3.

Панели выполнены постоянной по высоте толщиной. Пространственная жесткость внутреннего кольца стен осветлителей обеспечивается за счет сварки закладных деталей стен между собой и колец из стальной арматуры. Поверхности стен резервуаров осветлителей покрыты торкретбетоном толщиной 15–25 мм. Днища резервуаров выполнены монолитными железобетонными.

В ходе осмотра конструкций осветлителей установлено, что они не эксплуатируются продолжительное время, консервация конструкций осветлителей не проводилась, что отрицательно отразилось на строительных конструкциях сооружения.

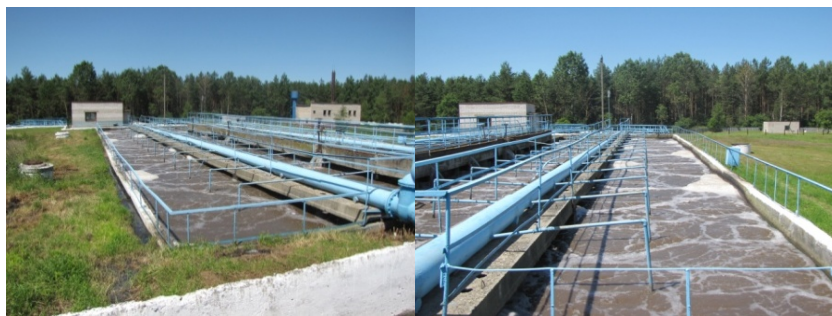
*Рис. 4.9.* Общий вид и конструктивное решение аэротенков

На очистных сооружениях применены два спаренных двухкорридорных аэротенка с размерами коридора 24×4×36 м и объемом одной секции 1300 м<sup>3</sup> с дисковыми аэраторами (*рис. 4.9*). Аэротенки представляют собой длинные железобетонные резервуары прямоугольного сечения, стены аэротенков выполнены из унифицированных сборных железобетонных элементов (панелей) по серии 3.900-2, днища — монолитные железобетонные.

Фактическая прочность бетона элементов аэротенков от 19,6 до 21,4 МПа при коэффициенте вариации  $V = 9,7 - 11,4 \%$ .

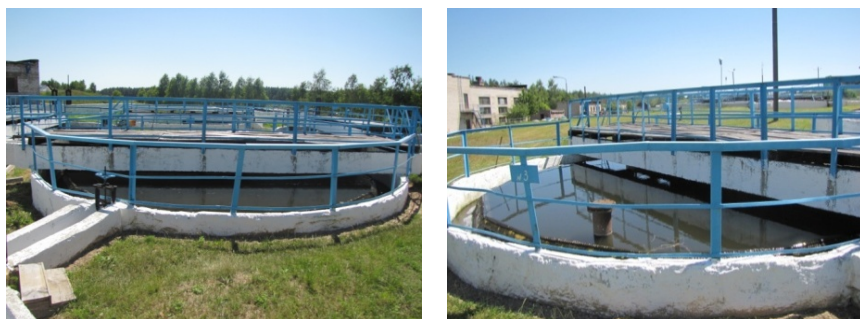
*Рис. 4.10.* Общий вид и конструктивное решение вторичных отстойников

Тип эксплуатируемых вторичных отстойников — круглые (в плане) вертикальные отстойники (круглые резервуары конической формы) из сборного железобетона. Резервуар имеет форму цилиндра с коническим монолитным железобетонным дном. Стены (цилиндрическая часть) отстойников выполнены из унифицированных сборных железобетонных элементов (панелей) по серии 3.900-2 и обжаты кольцевой напрягаемой арматурой (рис. 4.10). На стены отстойников установлены (смонтированы) сборные железобетонные балки прямоугольного сечения. Водосборные (водоприемные) лотки отстойников — сборные железобетонные лотки. В качестве элементов лотков применены сборные железобетонные лотки по серии 3.900-2 с зубчатым гребнем.

Фактическая прочность бетона элементов вторичных отстойников от 19,6 до 22,0 МПа при коэффициенте вариации  $V=8,9 - 12,3 \%$ .

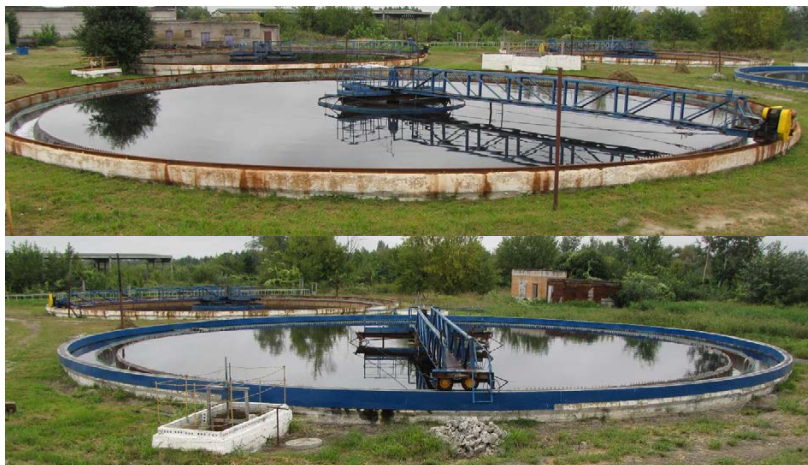
*Рис. 4.11.* Общий вид вторичных радиальных канализационных отстойников №1–6 КПУП «Брестводоканал»

Вторичные радиальные отстойники представлены на рис. 4.11.

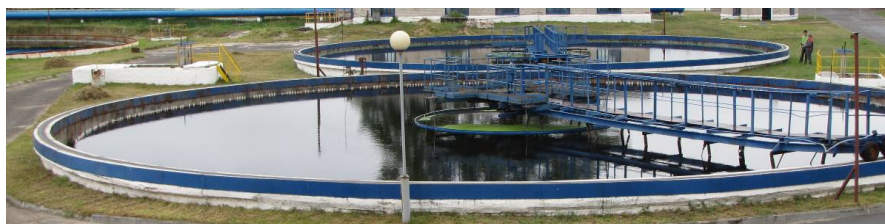
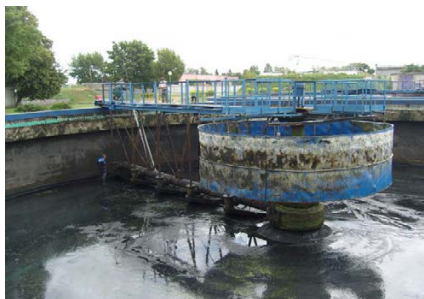
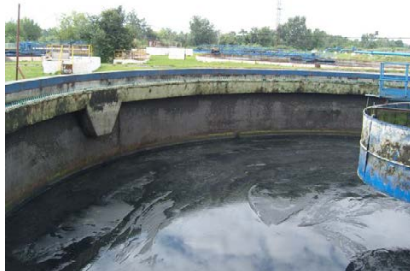
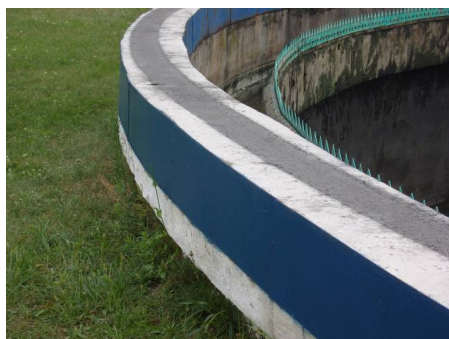
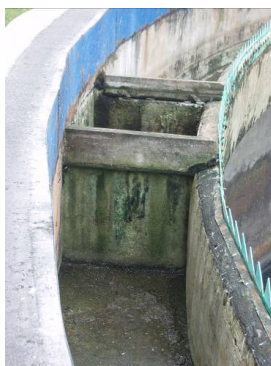
*Рис. 4.12.* Общий вид и конструктивное решение вторичных радиальных канализационных отстойников № 1 и № 2 станции КПУП «Брестводоканал»

Тип исполнения вторичных радиальных канализационных отстойников № 1 и № 2 — из монолитного железобетона (монолитное днище и стены) с вращающимся сборно-распределительным устройством (скребковым механизмом) — рис. 4.12.

По периметру консоли отстойников выполнена защитная полоса из окрашенной тонколистовой стальной полосы (листов).

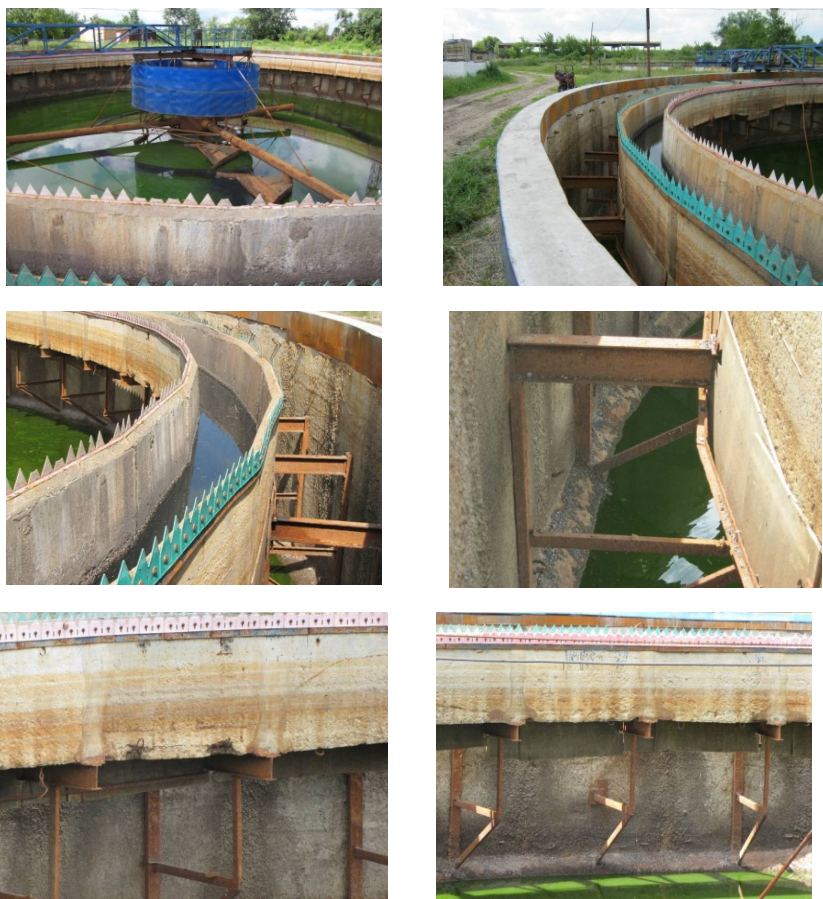
*Рис. 4.13.* Общий вид и конструктивное решение вторичных радиальных канализационных отстойников № 3–6 станции КПУП «Брестводоканал»

Тип исполнения вторичных радиальных канализационных отстойников № 3–6 — из сборного железобетона (железобетонных конструкций) с монолитным днищем с вращающимся сборно-распределительным устройством — *рис. 4.13.*

В качестве ограждающих конструкций стен отстойников № 3–6 применены сборные железобетонные стеновые панели для круглых емкостных сооружений типа ПСЦЗ по серии 3.900-3. Панели выполнены постоянной по высоте толщиной. По верху стеновых панелей (по периметру отстойника) выполнен монолитный железобетонный оголовок (обвязочная балка) для движения тележки вращающегося сборно-распределительного

устройства (скребкового механизма). Ширина и высота оголовка (обвязочной балки) равны — 290–400 мм и 400–620 мм соответственно.

По периметру железобетонного оголовка (обвязочной балки) отстойника № 5 выполнена защитная полоса из окрашенной тонколистовой стальной полосы (листов).

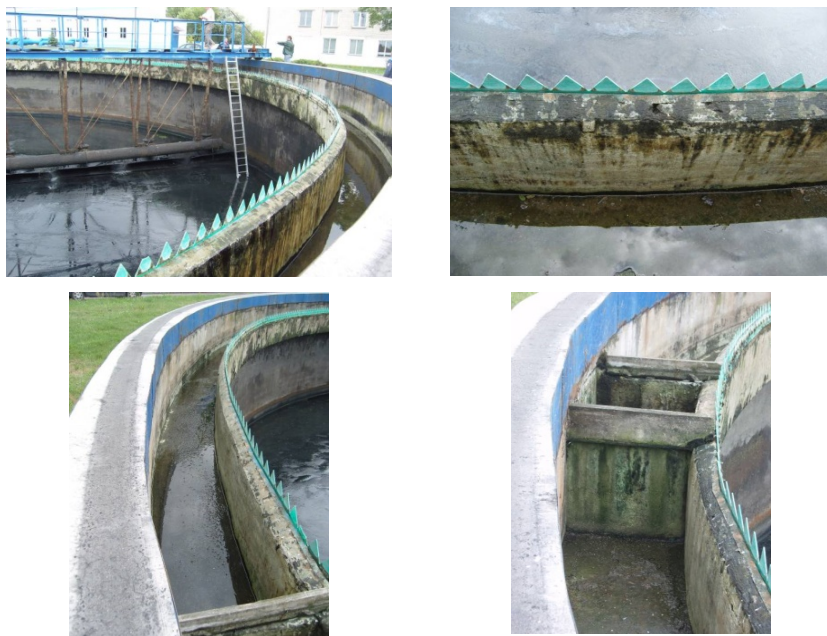
Рис. 4.14. Общий вид и конструктивное решение водосборных лотков отстойников № 1 и № 2

Водосборные (водоприемные) лотки отстойников № 1 и № 2 — «Г-образные» (в качестве одной стенки лотков выступает монолитная стена отстойника) сплошные монолитные железобетонные (рис. 4.14). Толщина стенки и днища лотков — 90–100 мм. Гребень зубчатого водослива выполнен из треугольных пластмассовых элементов.

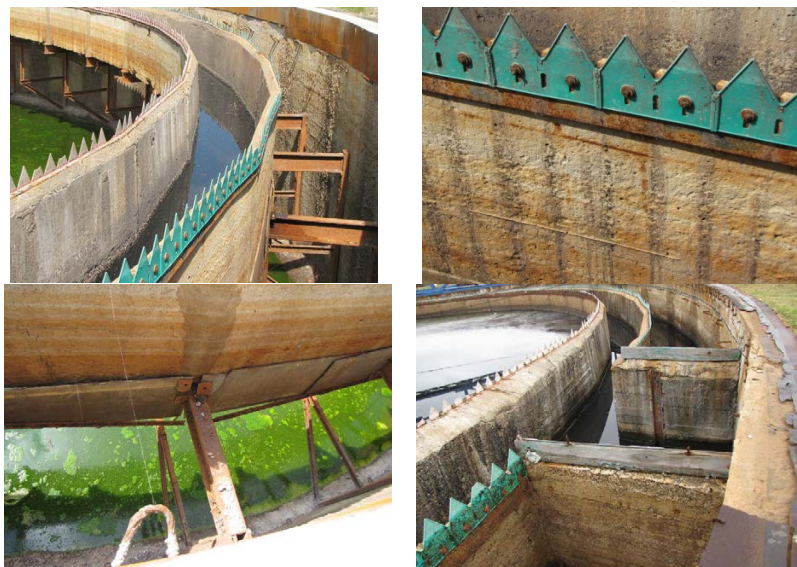
Рис. 4.15. Общий вид и конструктивное решение водосборных лотков отстойников № 3–6

Водосборные (водоприемные) лотки отстойников № 3–6 — «П-образные» сборные железобетонные лотки. В качестве элементов лотков применены сборные железобетонные лотки с опорами в местах стыков лотков по серии 3.900.1-12. Толщина стенок и днища лотков — 90–100 мм. Железобетонные стенки и днища водосборных лотков армированы стальными сварными сетками из стали класса Вр-1 и АII. Гребень зубчатого водослива выполнен из треугольных пластмассовых элементов.

Опираение сборных железобетонных лотков выполнено на стальные опорные треугольные консоли, выполненные из

стальных горячекатаных швеллеров и двутавров. Крепление опорных стальных консолей выполнено к закладным деталям стеновых панелей при помощи сварки (рис. 4.15).

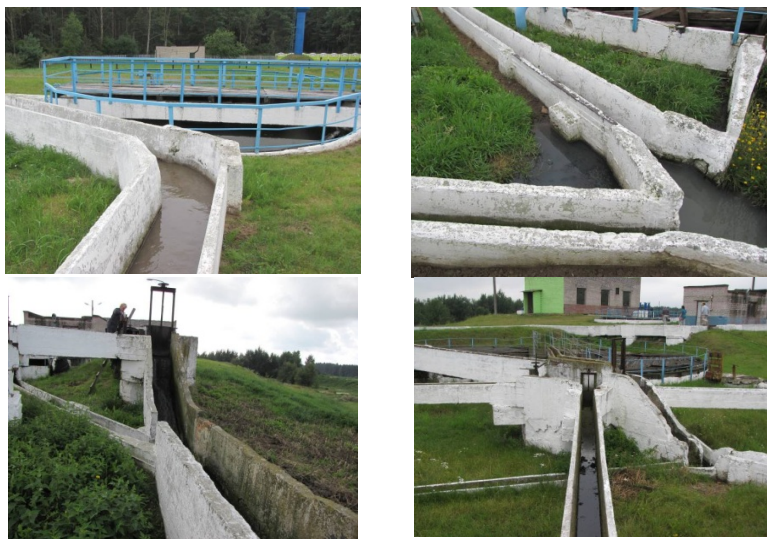
*Рис. 4.16.* Общий вид и конструктивное решение лотков

Лотки (водоотводящие каналы) выполнены «П-образными» железобетонными монолитными (рис. 4.16). Ширина и поперечное сечение лотков различны (в соответствии с принятыми проектными решениями и особенностями изготовления лотков (низким качеством бетонных работ по устройству лотков)).
