Н. В. ЛЕВЧУК, П. В. КРИВИЦКИЙ, Н. В. МАТВЕЕНКО
Беларусь, г. Брест, БрГТУ

АНАЛИЗ КОРРОЗИОННЫХ ПРОЦЕССОВ СТРОИТЕЛЬНЫХ МАТЕРИАЛОВ АДМИНИСТРАТИВНОГО ЗДАНИЯ НА ПЛОЩАДИ ЗАМКОВОЙ, ДОМ 1 Г. КОБРИНА

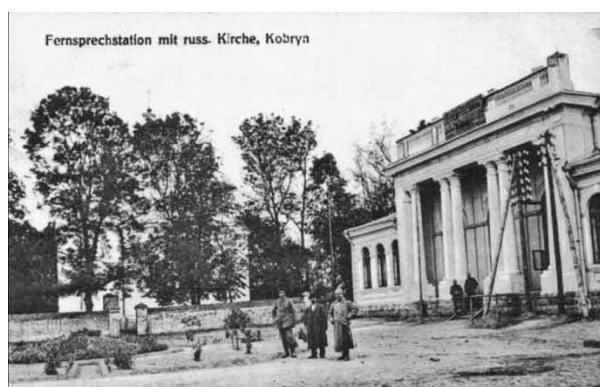
Согласно исторической справке, предоставленной ОАО «Белреставрация» филиал «Брестреставрация», подготовленной в 2023 году Николаем Николаевичем Власюком – старшим, из документов Кобринского бюро РУП «БАГРиЗК» следует, что здание было построено в 1905 г. (в паспорте РУП «БАГРиЗК» указан 1912 г.) как банковское учреждение. С 1905 по 1915 гг. в здании располагалось Кобринское отделение Госбанка Российской империи, т. н. Дворянский ссудный банк. С 1915 года в период первой мировой войны немцы использовали здание банка под почтово-телеграфную станцию (рисунок 1а).

а) 1915–1919 гг.; б) 1921–1939 гг.

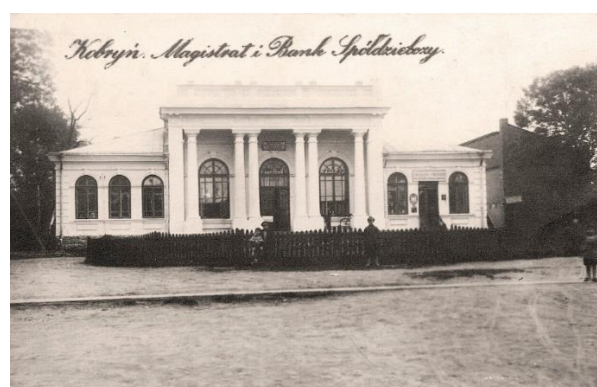
б)

С 1921 по 1939 гг. в здании функционировало отделение Польского государственного банка. Некоторое время под одной крышей с банком в здании размещался магистрат (рисунок 1б).

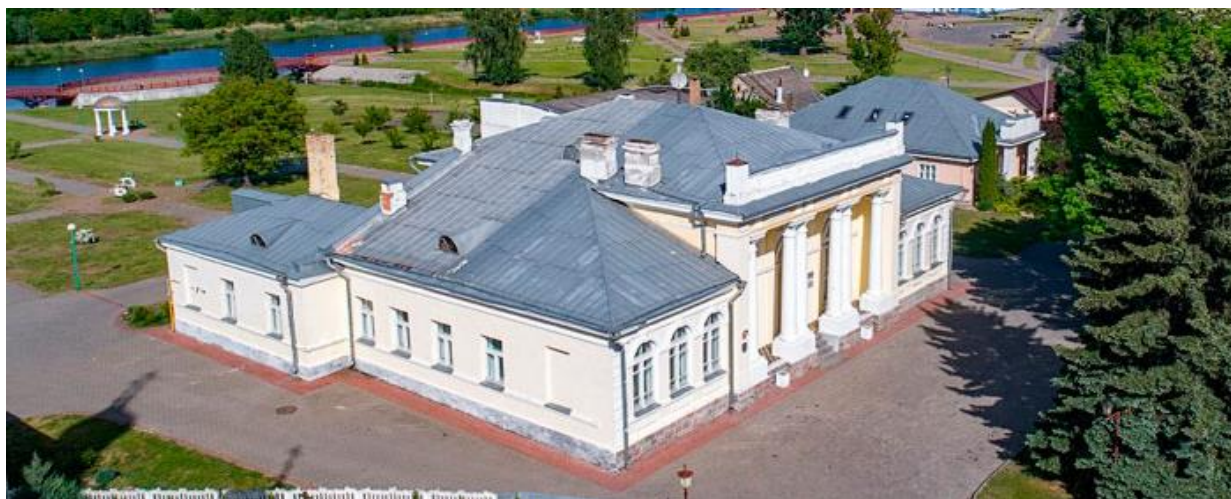
Рисунок 2 – Общий вид здания на момент обследования

В результате обследования были выявлены многочисленные коррозионные повреждения элементов примыкания к вентканалам, глубокие трещины в каменной кладке дымохода, разрушение каменной кладки каналов, выветривание раствора швов, отслоение окрасочного слоя наружных стен, следы систематического замокания наружного отделочного слоя и другие дефекты.
