СВЯТО-РОЖДЕСТВА-БОГОРОДИЦКАЯ ЦЕРКОВЬ-КРЕПОСТЬ ОБОРОНИТЕЛЬНОГО ТИПА В Д. МУРОВАНКА ГРОДНЕНСКОЙ ОБЛАСТИ КАК ОБЪЕКТ ИСТОРИКО-КУЛЬТУРНОГО НАСЛЕДИЯ РЕСПУБЛИКИ БЕЛАРУСЬ

Э. А. Тур¹, Е. В. Счасная², С. В. Басов³, О. А. Акулова⁴, В. В. Тричик⁵, Е. Ю. Русак⁶

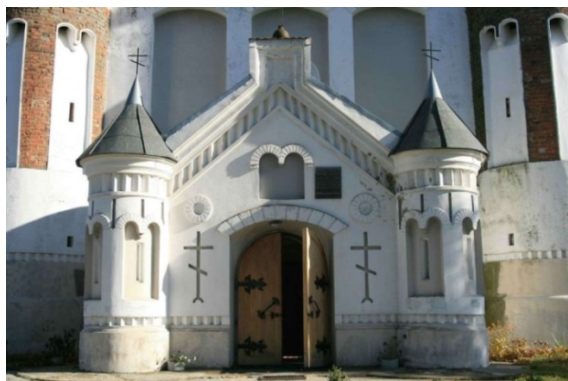
Рисунок 3 – Главный вход в церковь-крепость

Стены возведены в технике готической кладки из кирпича-пальчатки на известково-песчаном растворе. Швы толщиной 3,5–2 см аккуратно подрезаны и имеют в профиле треугольную форму. Сложные кристаллические своды сложены из квадратного и брусочного кирпича, нервюры звёздчатых сводов – из кирпича стрелоподобной формы (рисунок 3). Композиция фасадов решена в виде чередования изначально только оштукатуренных плоскостей декоративных ниш и открытой кирпичной кладки красного цвета, что придавало живописность внешнему облику храма-крепости. Поверхность стен имеет оборонительные элементы – бойницы и машикули. Декоративные ниши углублены в стены с таким расчётом, чтобы не показать их реальной толщины. В западных башнях 5 ярусов бойниц, в восточных – 4 яруса. Все ярусы отличаются количеством бойниц, их размерами и формой. По 2 бойницы размещены на щипцах: на восточном фасаде в форме замочной скважины, на западном – в виде окон. Для лицевой кирпичной кладки на фасадах использовался кирпич с различным временем обжига, что влияло на цветовую гамму – от охристого до чёрного. Главный вход в церковь оформлен перспективным порталом, включающим стрельчатую и килевидную арки, обрамляющие невысокий дверной проём арочной формы, вверху сохранилась шахта для опуски железной решётки – герсы. Первоначальное покрытие кровли было выполнено из плоской керамической черепицы местного производства. Покрытие пола молельного зала и алтаря из квадратных майоликовых плиток двух цветов (голубого и зелёного), уложенных в шахматном порядке параллельно стенам, утрачено до нач. XIX в.
