ИСПОЛЬЗОВАНИЕ СОВРЕМЕННЫХ ТЕХНОЛОГИЙ (КВАДРОКОПТЕРА) ПРИ ИССЛЕДОВАНИИ ТЕРРИТОРИЙ ДЛЯ ПОСТРОЕНИЯ КОМПОЗИЦИОННО-ПРОСТРАНСТВЕННОЙ ОРГАНИЗАЦИИ ЭКОЛОГИЧЕСКОГО ПАРКА (НА ПРИМЕРЕ ИСТОРИЧЕСКОГО ПАРКА «МАНЬКОВИЧИ»)

USING OF MODERN TECHNOLOGIES (QUADROCOPTER) IN THE RESEARCH OF TERRITORIES FOR BUILDING A COMPOSITION-SPATIAL ORGANIZATION OF AN ECOLOGICAL PARK (ON THE EXAMPLE OF THE HISTORICAL PARK «MANKOVICHI»)

В. В. Волкова

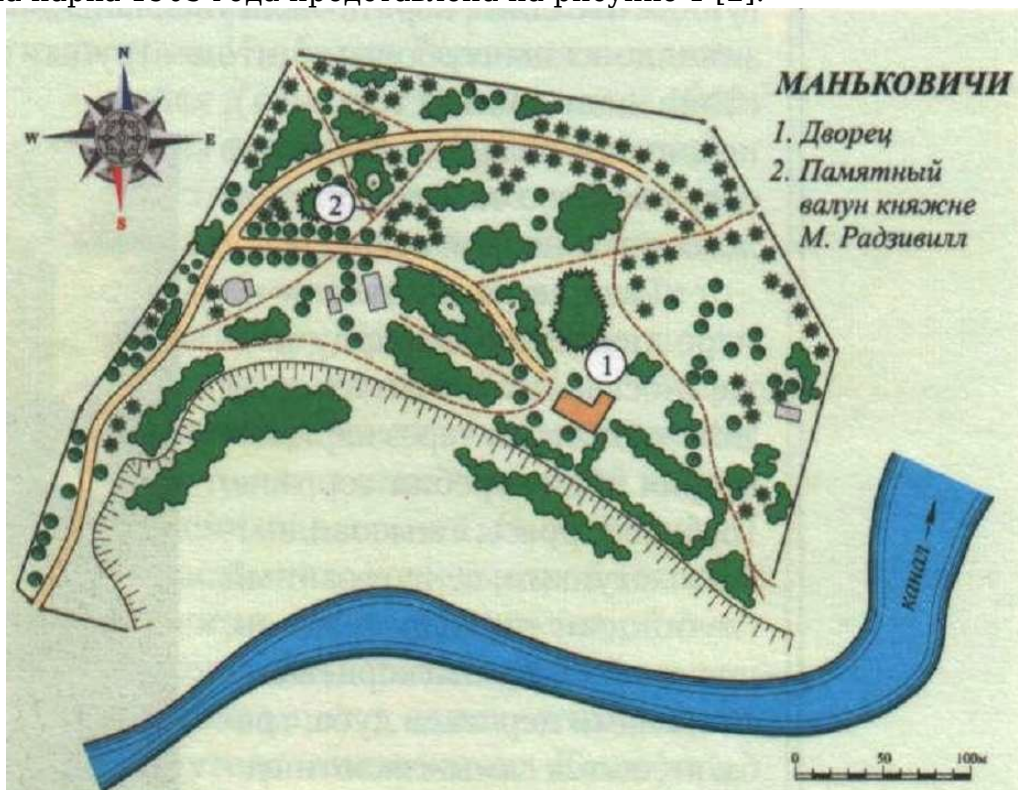
Рисунок 1 – Схема парка «Маньковичи»

Схема парка 1905 года представлена на рисунке 1 [2].
