**ПРИМЕНЕНИЕ МЕТОДА «ФОРМАЛЬНЫХ КОПИЙ»  
ПРИ ВОССОЗДАНИИ УТРАЧЕННЫХ ОБЪЕКТОВ АРХИТЕКТУРЫ**

**APPLICATION OF THE "FORMAL COPIES" METHOD  
IN RECREATION OF LOST ARCHITECTURE OBJECTS**

**Э. А. Давидюк, И. В. Смитиенко**

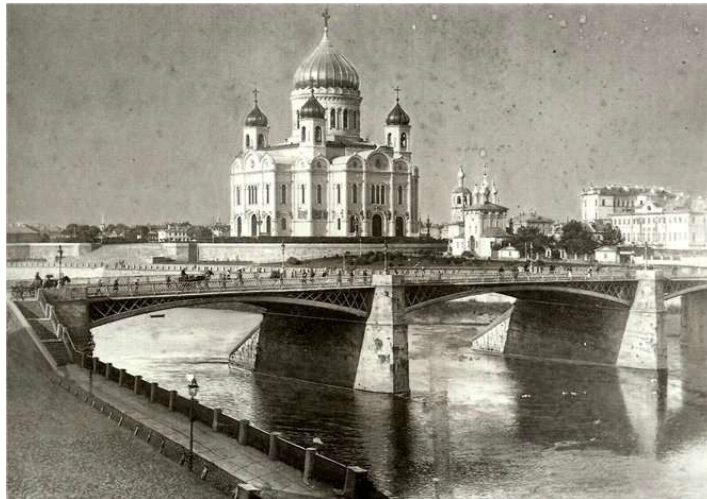
*Рисунок 1 – Храм Христа Спасителя в Москве 1890 г.*

располагались в четырёх мраморных киотах. На площади, прилегающей к храму хотели установить памятники императору Александру I, Н. И. Кутузову, Н. Б. Барклаю-де-Толи и основателю храма Николаю I, а также установить бюсты героев Отечественной войны и возвести обелиски из трофейных орудий. Тогда эти проекты не осуществили. При воссоздании храма часть из задуманного реализовалась. Теперь рядом с собором находится памятник Александру II - освободителю. А через-Москву реку возвели пешеходный двухсотметровый мост, гармонично вписавший храм в общий ансамбль центра Москвы (рисунок 1).

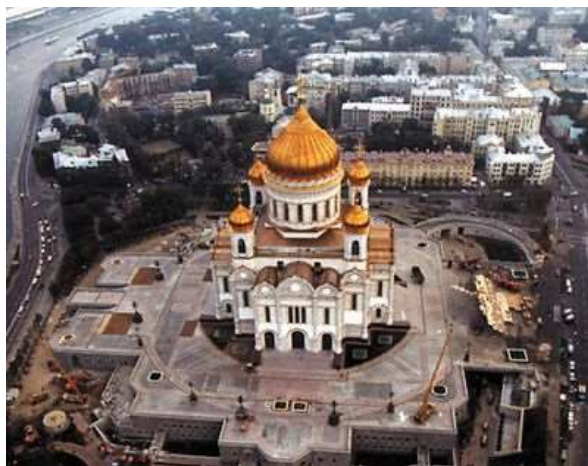
*Рисунок 2 – Воссоздание собора Христа Спасителя в Москве*

Сама идея воссоздания такого объекта как символа возрождённой веры в Бога вполне оправдана. Возможно, что не следовало копировать живописное и скульптурное убранство бывшего собора, так как повторить произведения искусства невозможно. Следовало возродить мемориальный облик сооружения. Также не очень удачно совместили функции ныне действующего кафедрального собора, возрождённой копии и мемориального комплекса. Если о вновь возведенном здании заявляют как о копии воссоздаваемого памятника, не уместно вводить в его облик какие-либо существенные изменения. Памятник нужно воссоздавать из тех же строительных материалов, используя те же технологические приемы, которые применялись при строительстве оригинала. В данном случае мы имеем дело с новоделом, выполненным из железобетона, украшенным, вместо сохранившихся мраморных, бронзовыми скульптурами с надстроеной стилобатной частью, несуществовавшей изначально (рисунок 2).

Возрождённый собор «не повторили ни в чём, ни в технике, ни в декорации фасада, ни в материале» по мнению искусствоведа А. И. Комича, директора Российского института искусствоведения [1, с. 223]. Совершенно по-новому решается архитектура нового собора с инженерной точки зрения. Ранее купол храма возводили без опалубки, подобно куполу Флорентийского собора, а металлическая одежда на остальных куполах выполнялось на железном каркасе. Водостоки и воздушное отопление находились в толще стен. В воссозданном храме применяются современные инженерные системы. При возрождении собора Христа Спасителя мы имеем дело с использованием архитектуры и интерьера первоначально существовавшего храма для возведения совершенно нового здания. Существовало несколько проектов возрождения собора. Первый был предложен художником Ю. Селиверстовым в 1989 году. По этому проекту храм воссоздавался в виде металлических конструкций, воспроизводящих объёмные очертания стен и куполов, внутри которых в алтарной части находилась часовенка, для богослужений. По мнению К. Михайлова, возрождению подлежал в этом проекте не земной, а духовный образ храма [1, с. 223]. Но проект Ю. Селивёрстова не был реализован. Возродить было решено существовавшее ранее здание собора. Воссоздание храма в нынешнем виде подчинено скорее идейно-символическим задачам, чем архитектурным. Основной идеей проекта К. А. Тона было создание национального русского храма. Собор демонстрировал торжество православия. Основную идею подчеркивало и расположение храма на Воробьёвых горах. Но изначально непропорциональные размеры собора, которые должны были подчеркивать его величие, явились слишком громоздкими. Они не были увязаны ни с окружающей архитектурой, ни с рельефом местности. Уже современники отмечали недостатки собора.

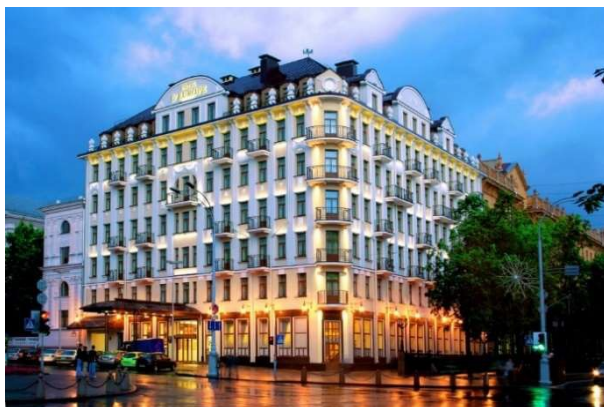
*Рисунок 3 – Воссоздание гостиницы «Европа» в Минске*

Гостиница «Европа» в г. Минске воссоздана в 2007 году. Ранее на этом месте так же находилась шестизэтажная гостиница с одноимённым названием, разрушенная полностью во время Второй мировой войны, поэтому воссозданное здание не изменило своей первоначальной функции. Воссоздание варианта гостиницы, существовавшего в 1906–1909 годах (рисунок 3) с использованием стилистики модерна в центре г. Минска, обусловлено тем, что это здание входит в архитектурный ансамбль площади Свободы. Современный облик здания согласуется с другими объектами архитектуры, расположенными на этой площади, в частности, с Гостиным двором, который так же был перестроен в 1909 году, в стиле модерн. Полуциркулярный фриз, лепнина и декор на фасаде в гостинице «Европа» переключается с аналогичным фасадным элементом в здании №4 Гостиного двора. Расположенная на углу улиц Интернациональной и Ленина гостиница «Европа» имеет семь этажей, как и дом №3 по улице Ленина, который содержит схожие архитектурные элементы и декор: металлические ограждения балконов, лепные растительные мотивы, сложный фигурный карниз. Воссоздание двухэтажного здания гостиницы начала XIX века или более позднего трёхэтажного конца XIX века было бы не оправданным не только из-за разности по высоте между существующим архитектурным окружением и утраченными объектами, но и по стилистическим соображениям.

Ранее существовавший вариант гостиницы «Европа» отличался высоким качеством декоративной обработки фасадов. Балконные решётки, отлитые из чугуна, обилие лепнины с использованием растительных мотивов и женских образов, придавали зданию выразительный образ. Сейчас эти элементы имеют искажённую передачу. У проектировщиков не ставилась задача достоверной передачи формы утраченного объекта архитектуры. В здании появился седьмой этаж, несуществовавший ранее. Гостиницу немного сместили с ранее существующего места. Произошло изменение пропорций. Главный фасад вытянулся, а боковой стал уже. Прежний облик напоминают только фасады гостиницы, интерьеры современные. Здание выполнено из монолитного железобетона и имеет каркасную конструкцию. Композиция объекта замкнутая, имеющая атриум, перекрытый световым фонарём [2, с. 9]. Это безусловно современное здание, и, хотя форма предшественника учтена при разработке проекта, но имеются черты стилизации. Здание современной гостиницы воссоздано с помощью метода «формальных копий», так как не произошло учёта достоверной передачи облика прежнего объекта архитектуры. Символическая ценность этого объекта заключается в художественной вырази-

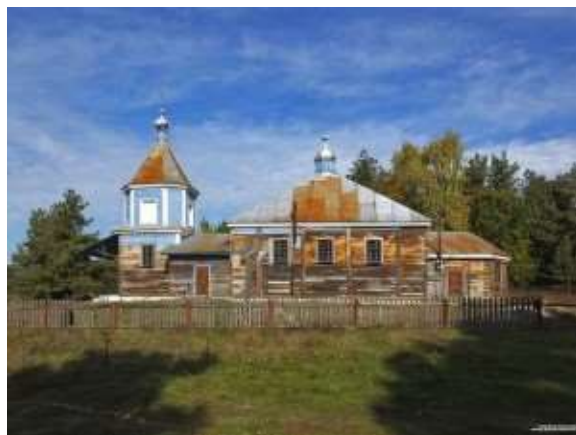
*Рисунок 4 – Вид церкви в Малых Муринах до воссоздания*

Свято-Николаевская церковь в д. Малые Мурины, Каменецкого района, Брестской области воссоздана в 2017 году в первоначальном виде, который имела в 1760 году. Данный объект архитектуры воссоздан как символ веры. Храм располагается на аутентичном месте на новом фундаменте, который состоит из двух поясов булыжного и монолитного. Форма воссозданного храма достоверна, так как она полностью воспроизводит утраченный аналог, разобранный накануне нового строительства. До разрушения церковь обмерили, подготовили подробное описание и выполнили чертежи. Храм возводили по старинным технологиям. Стены церкви построили из вековых сосен и дубов, переложенных мхом, без единого гвоздя (рисунок 4). Храм состоит, как и прежде, из нескольких объёмов: колокольни с шатровым завершением, основного прямоугольного в плане здания, имеющего один неф и завершённого шестигранной абсидой, накрытого четырёхскатной крышей. Достоверно воссозданы оконные проёмы прямоугольной формы, барочный купол, конструкция колокольни, представляющая собой так называемый «восьмерик на четверике». Современный вариант храма содержит достоверные сохранившиеся части и элементы прежнего сооружения. Стены воссозданы из деревянного бруса. Крыша накрыта фальцевой кровлей. От оригинального храма остались элементы внутреннего убранства, которые перенесены в новую церковь. Храм воссоздан при помощи «интерпретационного» метода, в связи с наличием всех сведений об его облике и качественно произведёнными работами.
