Тур Э.А., Басов С.В.

ИССЛЕДОВАНИЕ МИНЕРАЛЬНЫХ МАТЕРИАЛОВ, ИСПОЛЗУЕМЫХ ПРИ РЕКОНСТРУКЦИИ ЗДАНИЯ ЖЕЛЕЗНОДОРОЖНОГО ВОКЗАЛА «БРЕСТ-ЦЕНТРАЛЬНЫЙ»

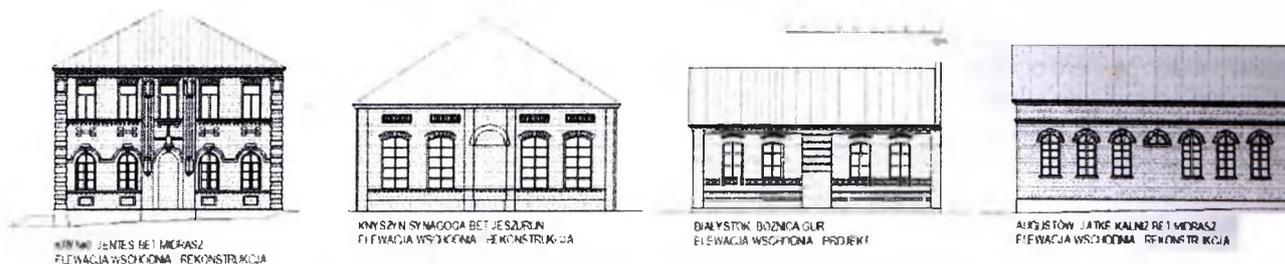
Рис.13 – Zestawienie elewacji wschodnich „cegłanych” synagog na Podlasiu, oprac. autor
