## КОМПЛЕКСНЫЕ НАУЧНЫЕ ИССЛЕДОВАНИЯ ФАСАДОВ КОСТЕЛА СВЯТЫХ ПЕТРА И ПАВЛА В д. РОЖАНКА ГРОДНЕНСКОЙ ОБЛАСТИ

## A COMPREHENSIVE SCIENTIFIC STUDY OF THE FACADES OF THE CHURCH OF SAINTS PETER AND PAUL IN D. ROZHANKA, GRODNO REGION

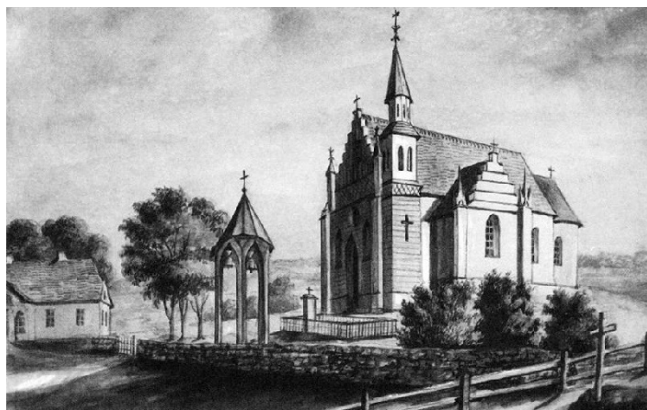
Рисунок 1 – Эскиз Наполеона Орды

Настоящим архитектурным украшением Щучинского района является костел. В костеле уже легко различимы проявления неоготического стиля, который станет доминирующим в католическом зодчестве второй половины XIX в. и, особенно, начала XX столетия. Тонкая четырехгранная башня-звонница (восьмерик на четверике) поставлена асимметрично, у правого угла фасада, и накрыта высоким шпилем. Готический антураж (стрельчатые окна, башенки) еще не очень выразителен, но уже набирает силу. Особенно броско, с известной долей шика, демонстрирует себя фасадная стена, где на камень нанесены лепной герб, широкий орнаментальный пояс и утонченный рисунок из вертикально-горизонтальных белых линий (рис. 1).

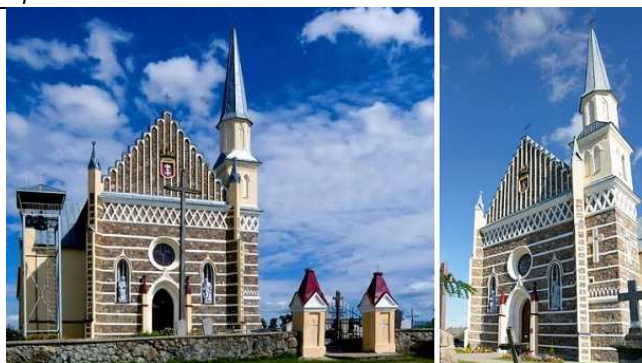
Рисунок 2 – Костел в д. Рожанка в настоящее время

После перестройки в 1827 г. по проекту архитектора Генрика Маркони храм приобрел неоготический вид. В его архитектуре хорошо прослеживаются черты «английской неоготики», появившейся в Англии во второй половине XVIII века. Ряд исследователей полагает, что эта перестройка была фактически строительством нового храма и предлагает считать датой постройки храма 1827 год. В 1924–1925 годах прошла очередная реконструкция храма, но на внешний облик она не повлияла (рис. 2).

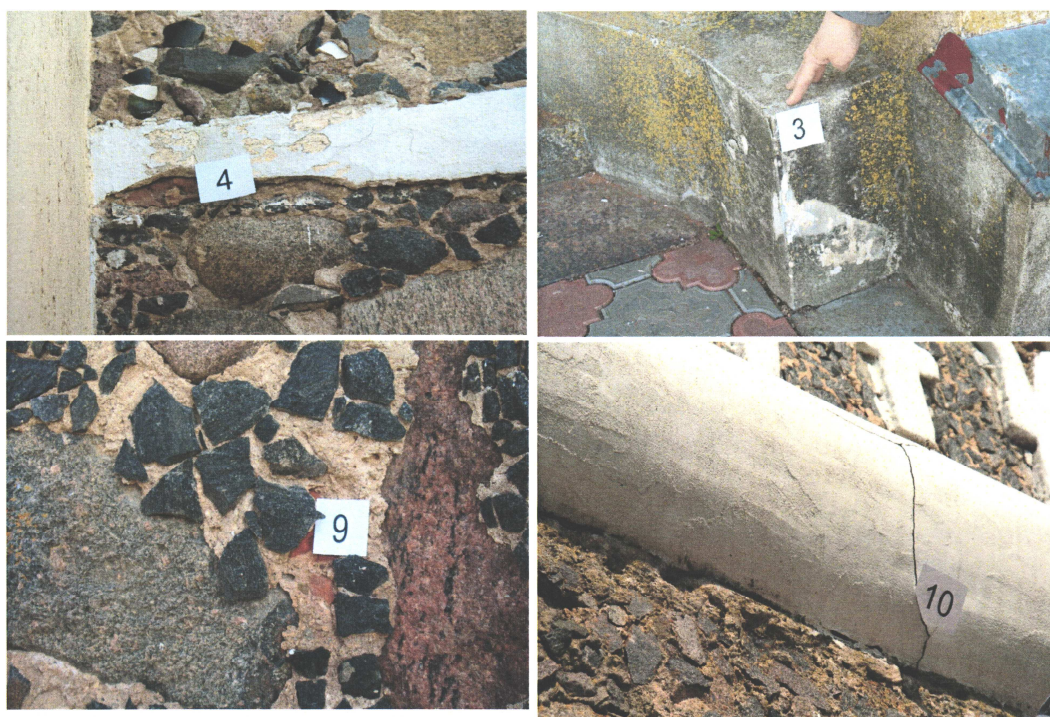
Рисунок 3 – Наиболее интересные фрагменты отбора образцов

Наиболее интересные фрагменты отбора образцов представлены на рисунке 3.
