ТРИЧИК В.В.

Брест, БрГТУ

РЕСТАВРАЦИЯ КОСТЕЛА СВЯТЫХ ПЕТРА И ПАВЛА В Д. РОЖАНКА ГРОДНЕНСКОЙ ОБЛАСТИ КАК СОХРАНЕНИЕ ОБЪЕКТА ИСТОРИКО-КУЛЬТУРНОГО НАСЛЕДИЯ И ТУРИЗМА

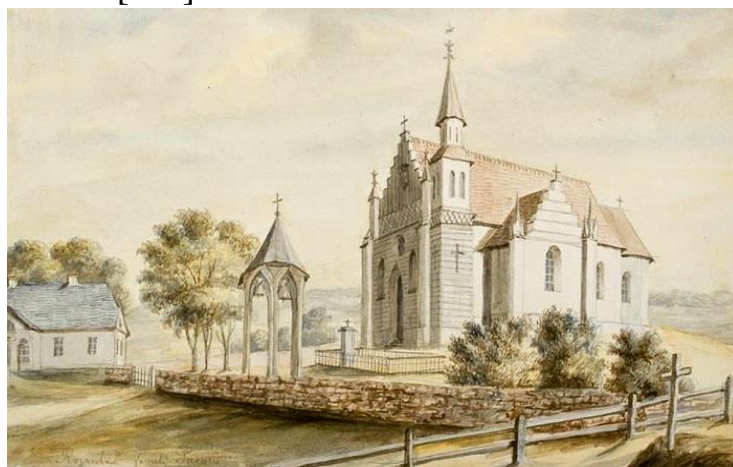
Тонкая четырехгранная башня-звонница (восьмерик на четверике) поставлена асимметрично, у правого угла фасада, и накрыта высоким шпилем. Готический антураж (стрельчатые окна, башенки) не очень выразителен. Особенно броско демонстрирует себя фасадная стена, где на камень нанесены лепной герб, широкий орнаментальный пояс и утонченный рисунок из вертикально-горизонтальных белых линий (рисунок).

Рисунок – Эскиз Наполеона Орды.
