КОМПЛЕКСНЫЕ НАУЧНЫЕ ИССЛЕДОВАНИЯ ИСТОРИЧЕСКОГО ЗДАНИЯ СИНАГОГИ «ЭКДЕШ» В Г. БРЕСТЕ

Э. А. Тур

УО «Брестский государственный технический университет, Брест, Беларусь,
tur.elina@mail.ru

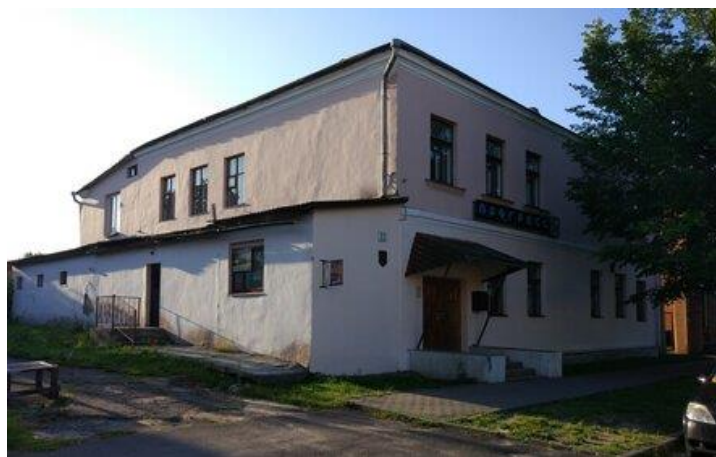
Рисунок 1 – Здание синагоги в настоящее время

Введение. Постоянное совершенствование методов строительных работ в настоящее время не снимает одну из важнейших задач современного строительства – сохранение архитектурного наследия прошлого с учётом старых технологий. Реставрация объекта, представляющего историко-культурную ценность, должна опираться на многосторонние комплексные исследования. В последние годы наблюдается снижение качества работ по сохранению старых сооружений и зданий из-за неудачного выбора реставрационных материалов, возрастает риск утраты ценнейших элементов подсистемы архитектурно-исторической среды городов. Объектом данных исследований является здание по ул. Советских Пограничников, 52 (ранее – улица Белостокская) в г. Бресте, в прошлом – синагоги «Экдеш». В настоящее время здание синагоги мало отличается от окружающей рядовой застройки. Привычные для исторического центра два этажа, прямоугольные окна и двухскатная крыша. Единственное отличие – три стрельчатых окошка в торце здания (рис. 1).

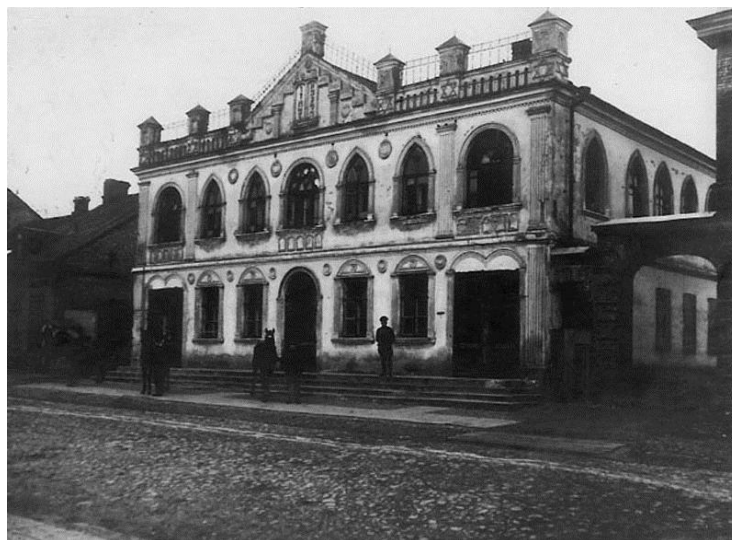
Рисунок 2 – Здание синагоги в 1916 г.

Синагога «Экдеш» была построена в конце XIX века, в период с 1884 по 1896 г. Зал вмещал около 400 человек (рис. 2). После начала второй мировой войны она служила убежищем для беженцев из центральных районов Польши. Во время войны в ней был размещен госпиталь. С приходом советской власти использование синагоги как культового здания прекратилось. В здании синагоги находился кинотеатр, клуб «Прогресс». В последние годы оно использовалось под офисы.
